| Verificat specialist MC | arh. Miruna Berindei | Data:<br>09.2020 | Nr. planșă:<br>A.10 |
| Titlu proiect:<br>"Reabilitare energetica, modernizare si extindere, policlinica stomatologica precum si amenajare parcare auto in curtea imobilului" | | Titlu planșă:<br>FATADA NORD - EXISTENT | |

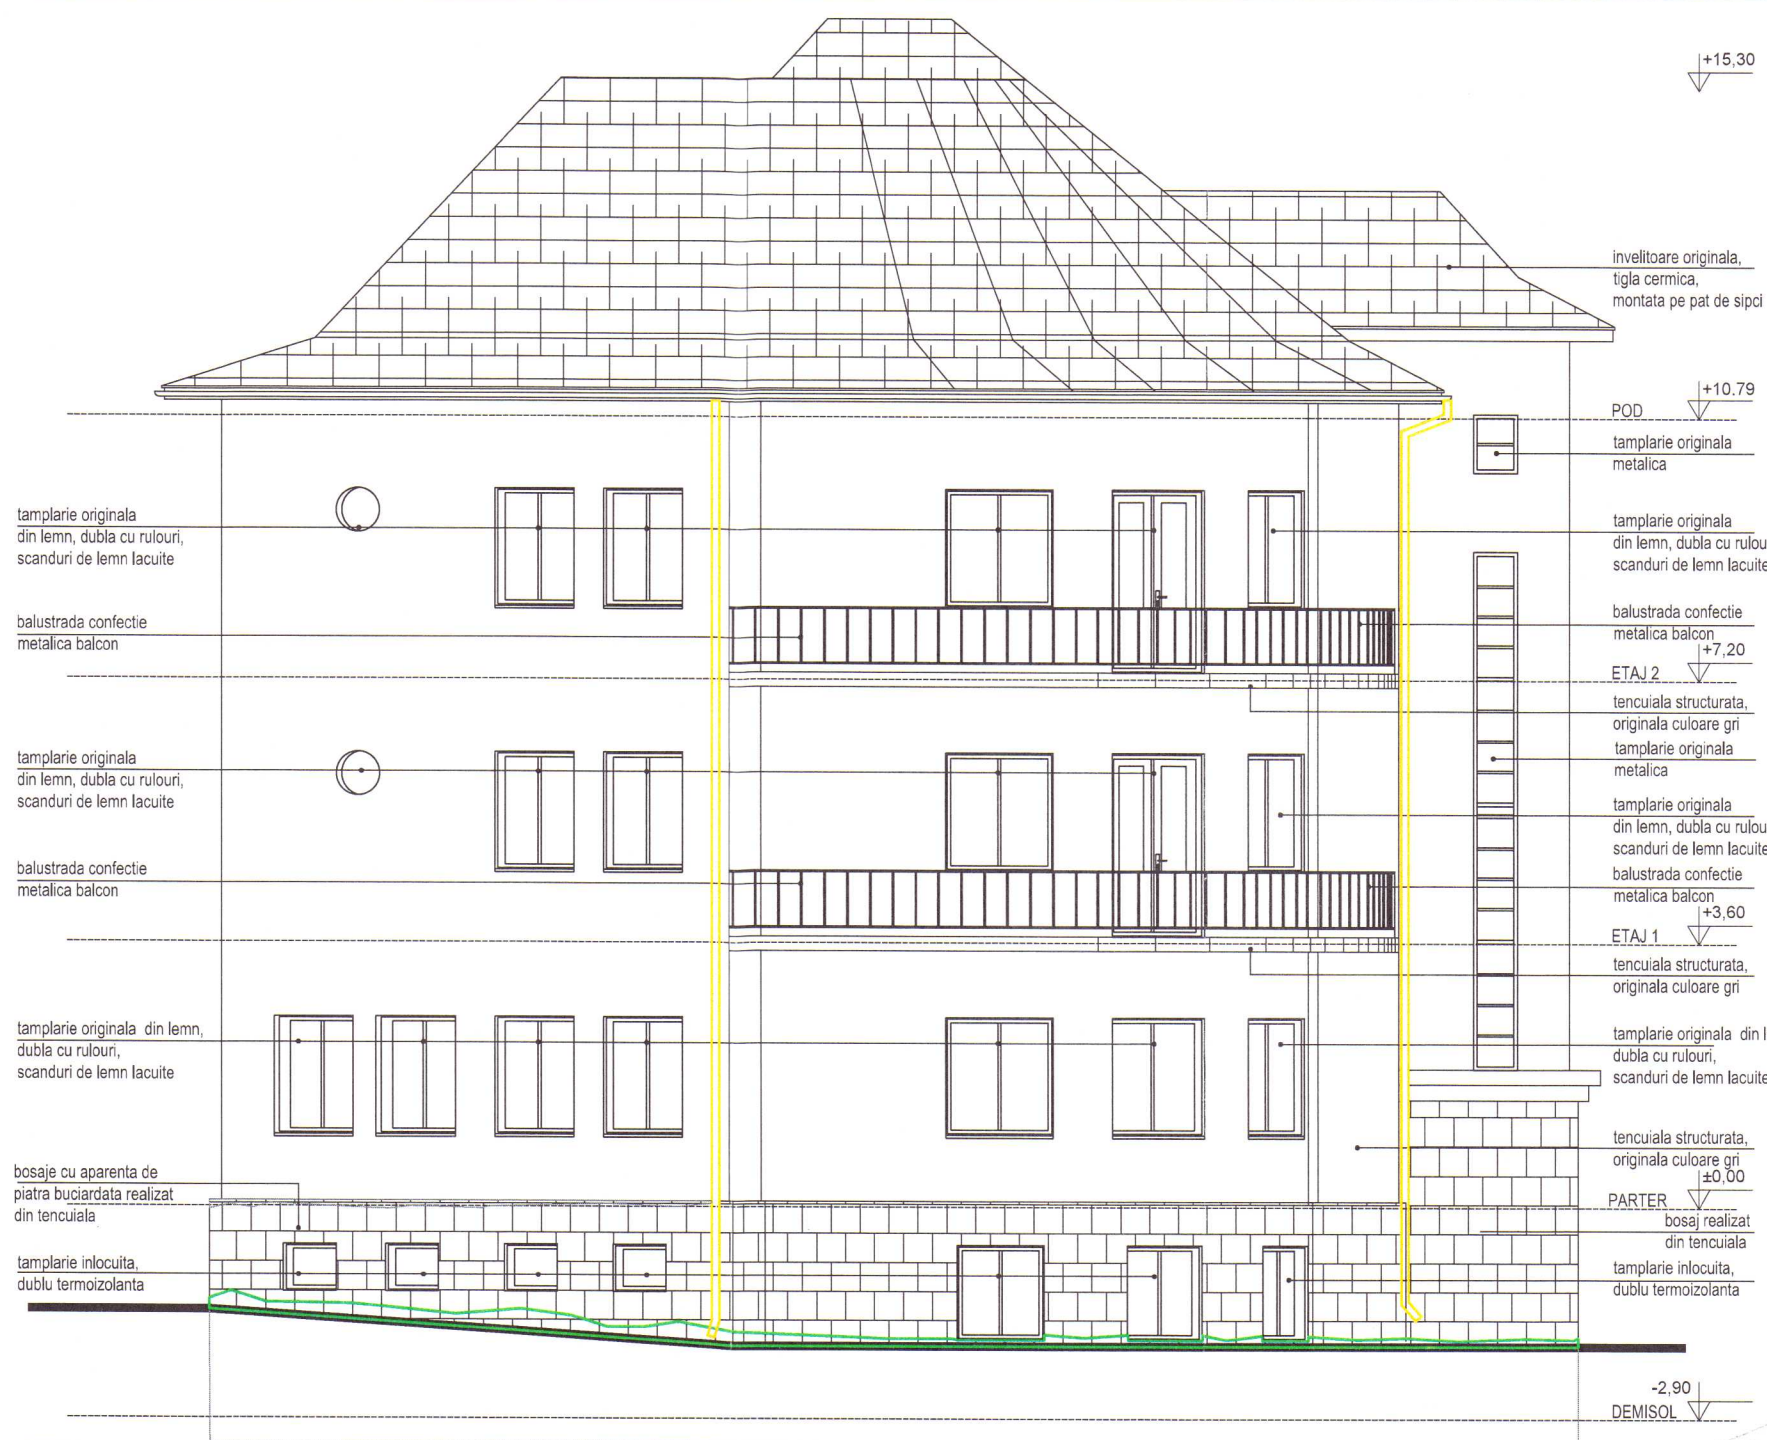
## FATADA LATERALA - STANGA (NORD)

- exfolieri / desprinderi de material
- infiltratii la nivelul fatadei
- infiltratii pornind de la nivelul scului
- fisuri
- reparatii locale
- burlane tabla zincata degradate sau insuficiente
- inchidere provizorie pe nivele demisol si parter
