## FATADA LATERALA - DREAPTA (SUD)

| INDEX ACTUAL : | | | Data plotării: 09.2020 | |
|---|---|---|---|---|
| arh. Diana Tudor | | | "Reabilitare energetica, modernizare si extindere, policlinica stomatologica precum si amenajare parcare auto in curtea imobilului" | D.A.L.I |
| | | | FATADA SUD - EXISTENT | A.12 |

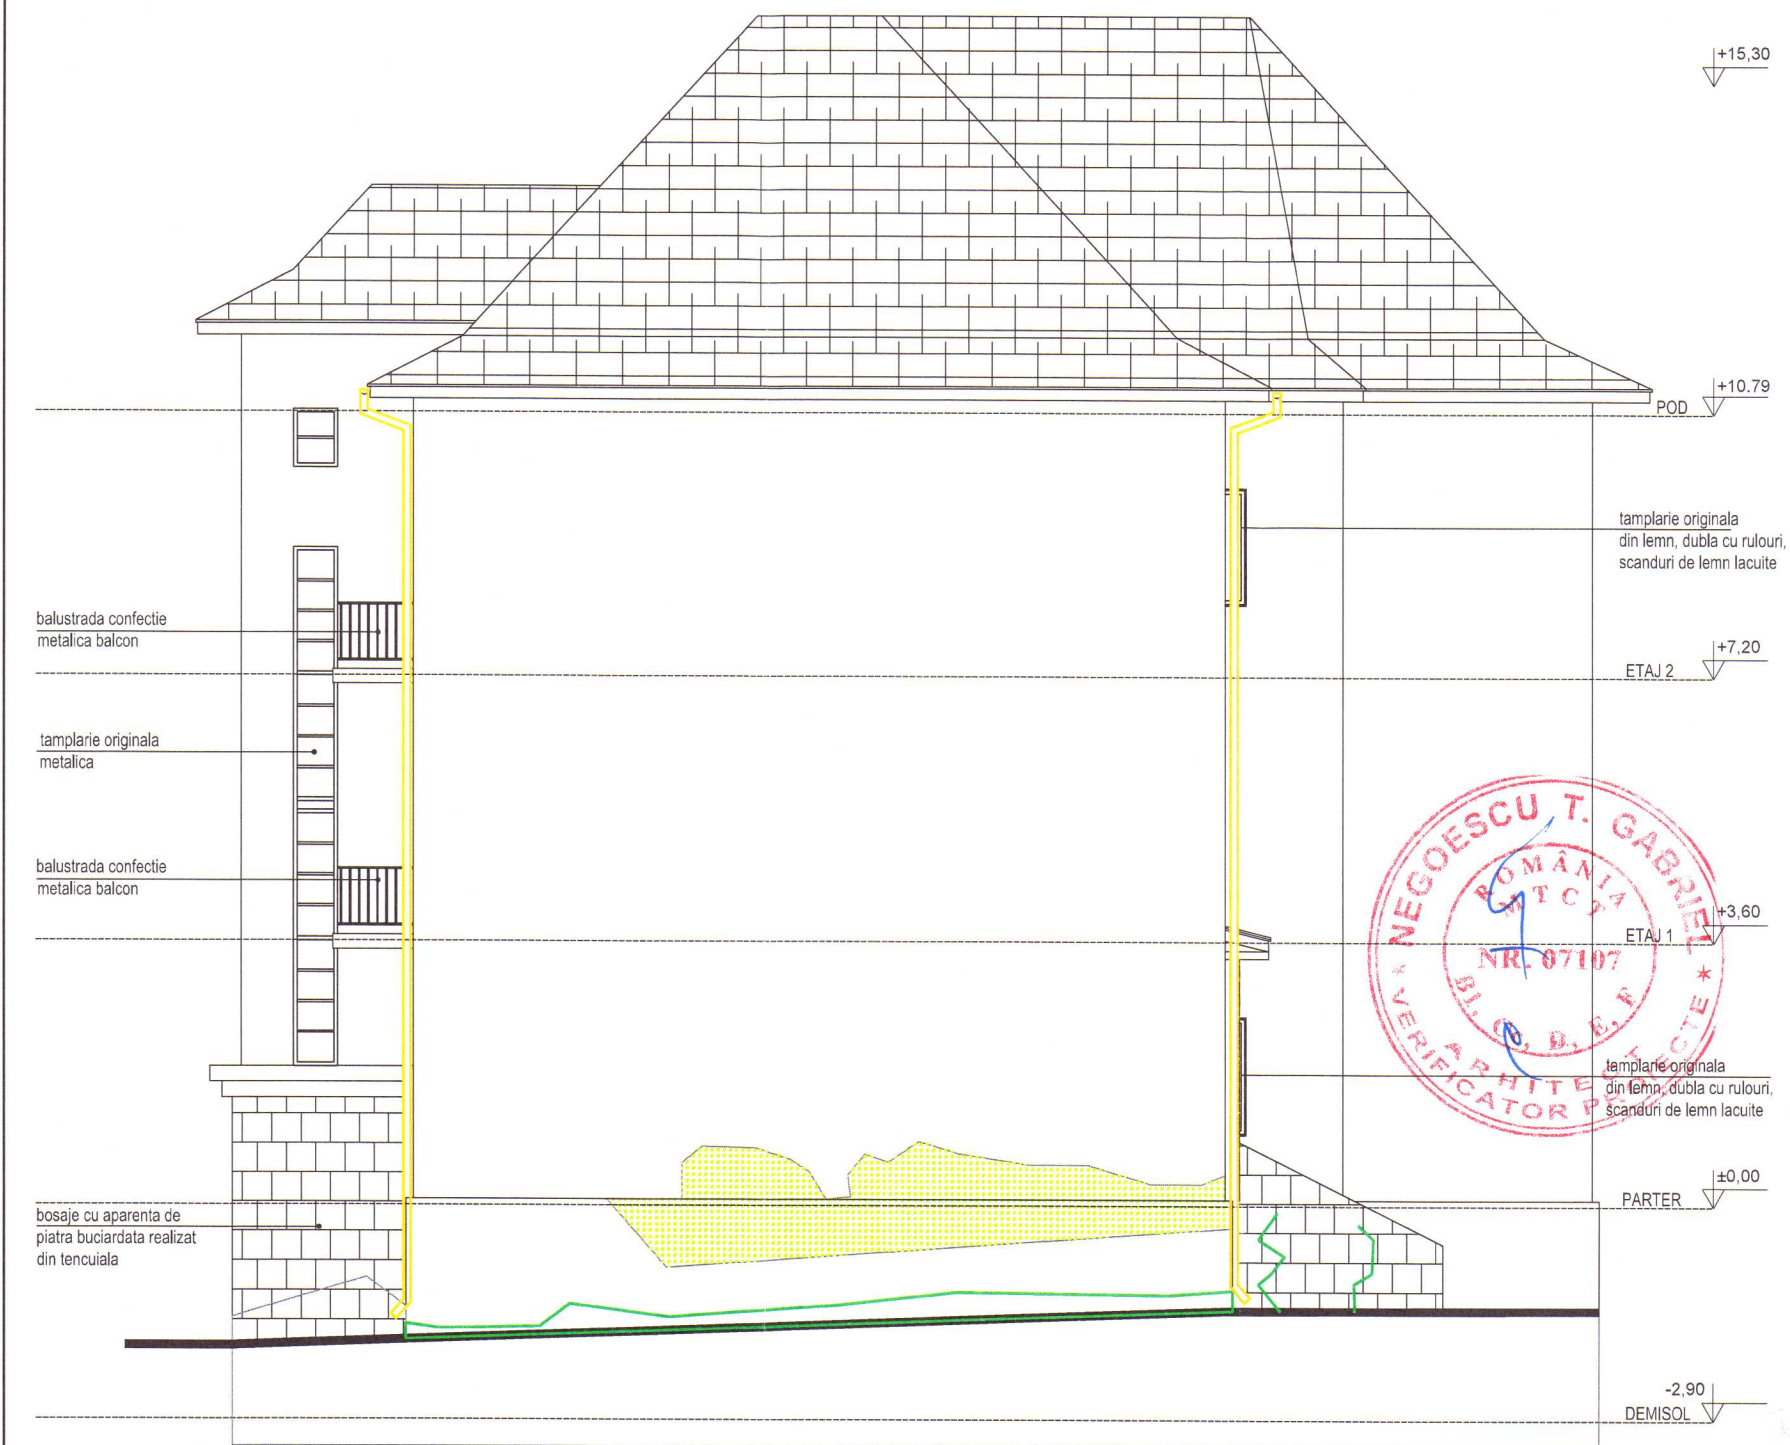
- exfolieri / desprinderi de material
- infiltratii la nivelul fatadei
- infiltratii pornind de la nivelul scului
- fisuri
- reparatii locale
- burlane tabla zincata degradate sau insuficiente
- inchidere provizorie pe nivele demisol si parter
