| Sef Proiect: arh. Cristina Nemes | | Nr. proiect: 64/2020 | |
| Scara: 1:100 | | Titlu proiect: "Reabilitare energetica, modernizare si extindere, policlinica stomatologica precum si amenajare parcare auto in curtea imobilului" | |
| Data: 11.2020 | | Titlu plansa: Fatada laterala - Sud | |

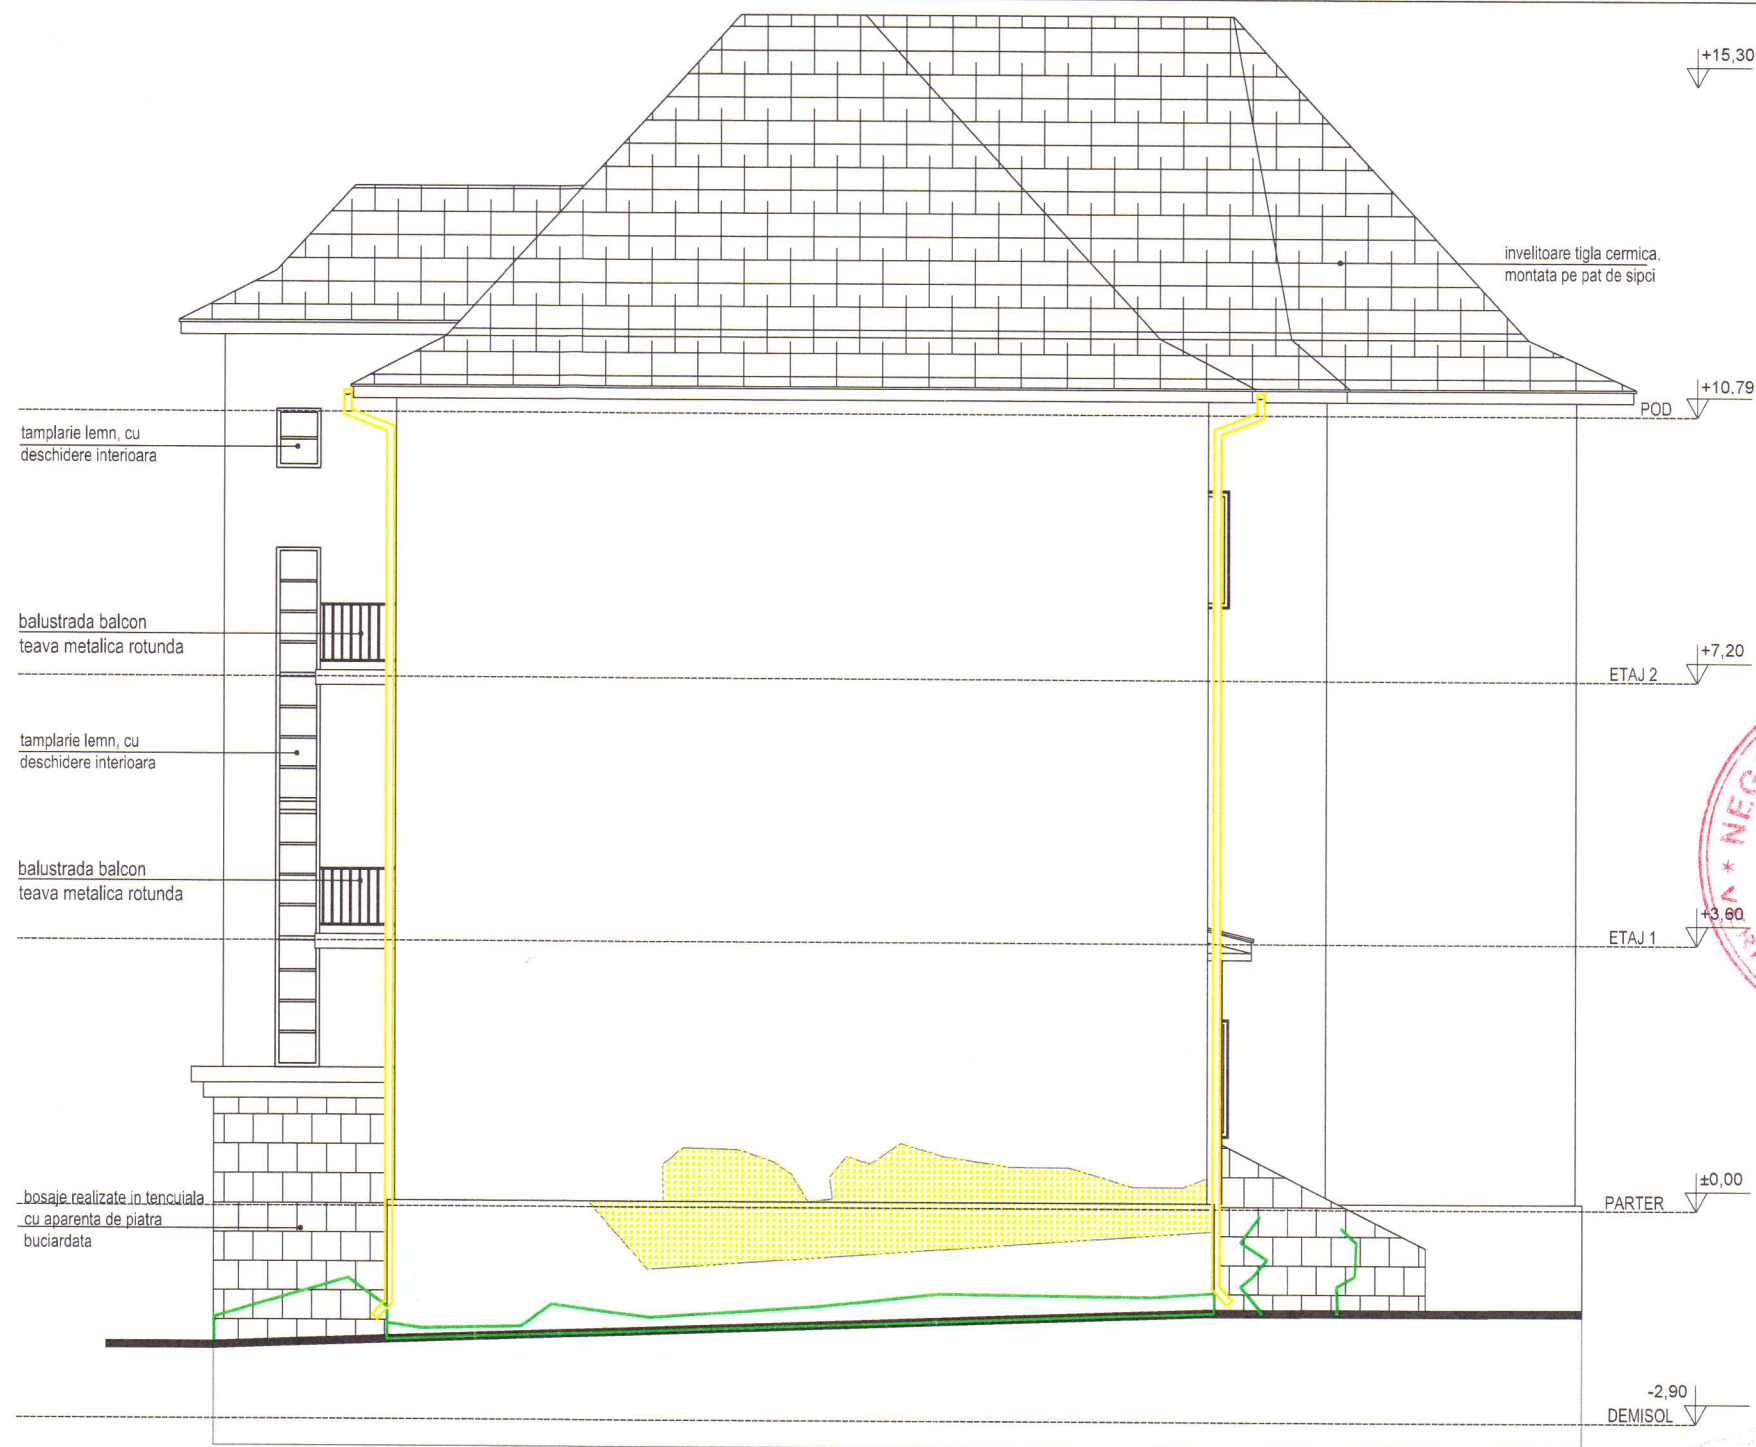
## FATADA LATERALA - SUD

- exfolieri / desprinderi de material
- infiltratii la nivelul fatadei
- infiltratii pornind de la nivelul scului
- fisuri in tencuiala
- reparatii locale
- burlane tabla zincata degradate sau insuficiente
- inchidere provizorie pe mivele demisol si parter
