| INDEX ACTUAL | | | Data planșă: 09.2020 | |
|---|---|---|---|---|
| arh. Diana Tudor | | | Reabilitarea scării, a modernizării și extinderii policlinicii stomatologice precum și amenajarea parcului auto în curtea imobilului | D.A.L.I. |
| | | | FARTADA EST - EXISTENT | A.14 |

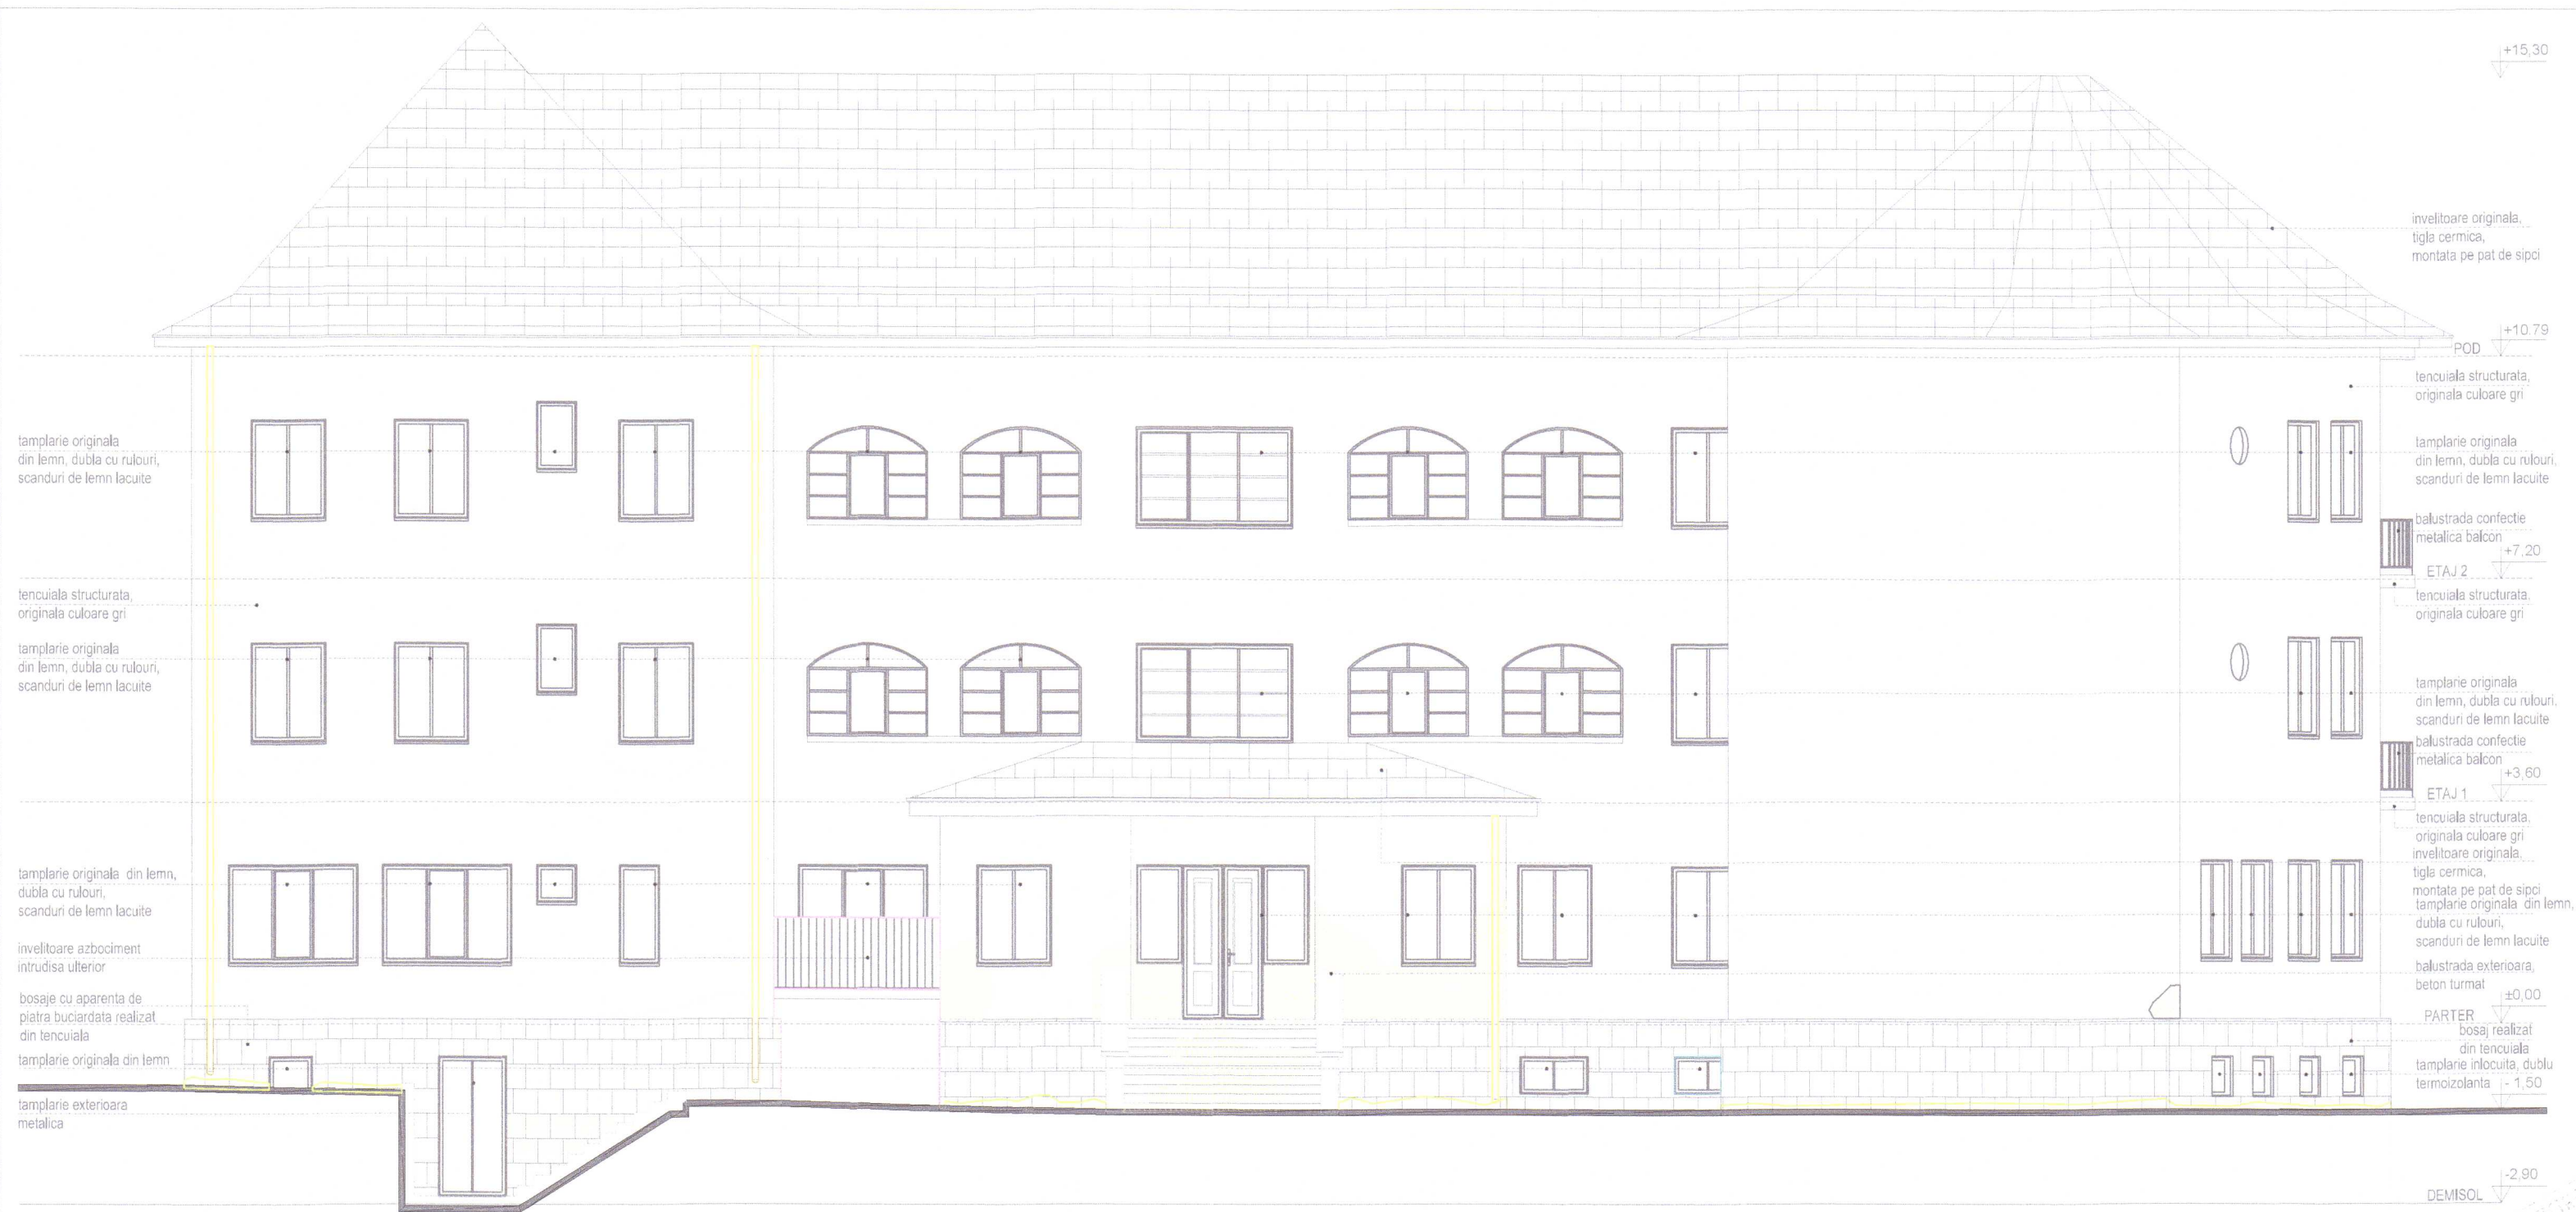
VEDERE - SPATE (EST)

- exfolieri / desprinderi de material  
- infiltratii la nivelul fatadei  
- infiltratii pornind de la nivelul scutului  
- reparații locale  
- bușnăce tabla zincată  
- degradări ale tamplăriei insuficiente  
- închidere provizorie pe nivelul demisol și parter
