## FATADA POSTERIOARA - EST

| | | Titlu proiect: "Reabilitare energetica, modernizare si extindere, policlinica stomatologica precum si amenajare parcare auto in curtea imobilului" str. Bd. Timisoarei, nr. 4, Municipiul Miercurea Ciuc, judetul Harghita | |
| | | Titlu plansa: FATADA POSTERIOARA EST - PROPOS | |
| | | Nr. plansa: A.26 | |

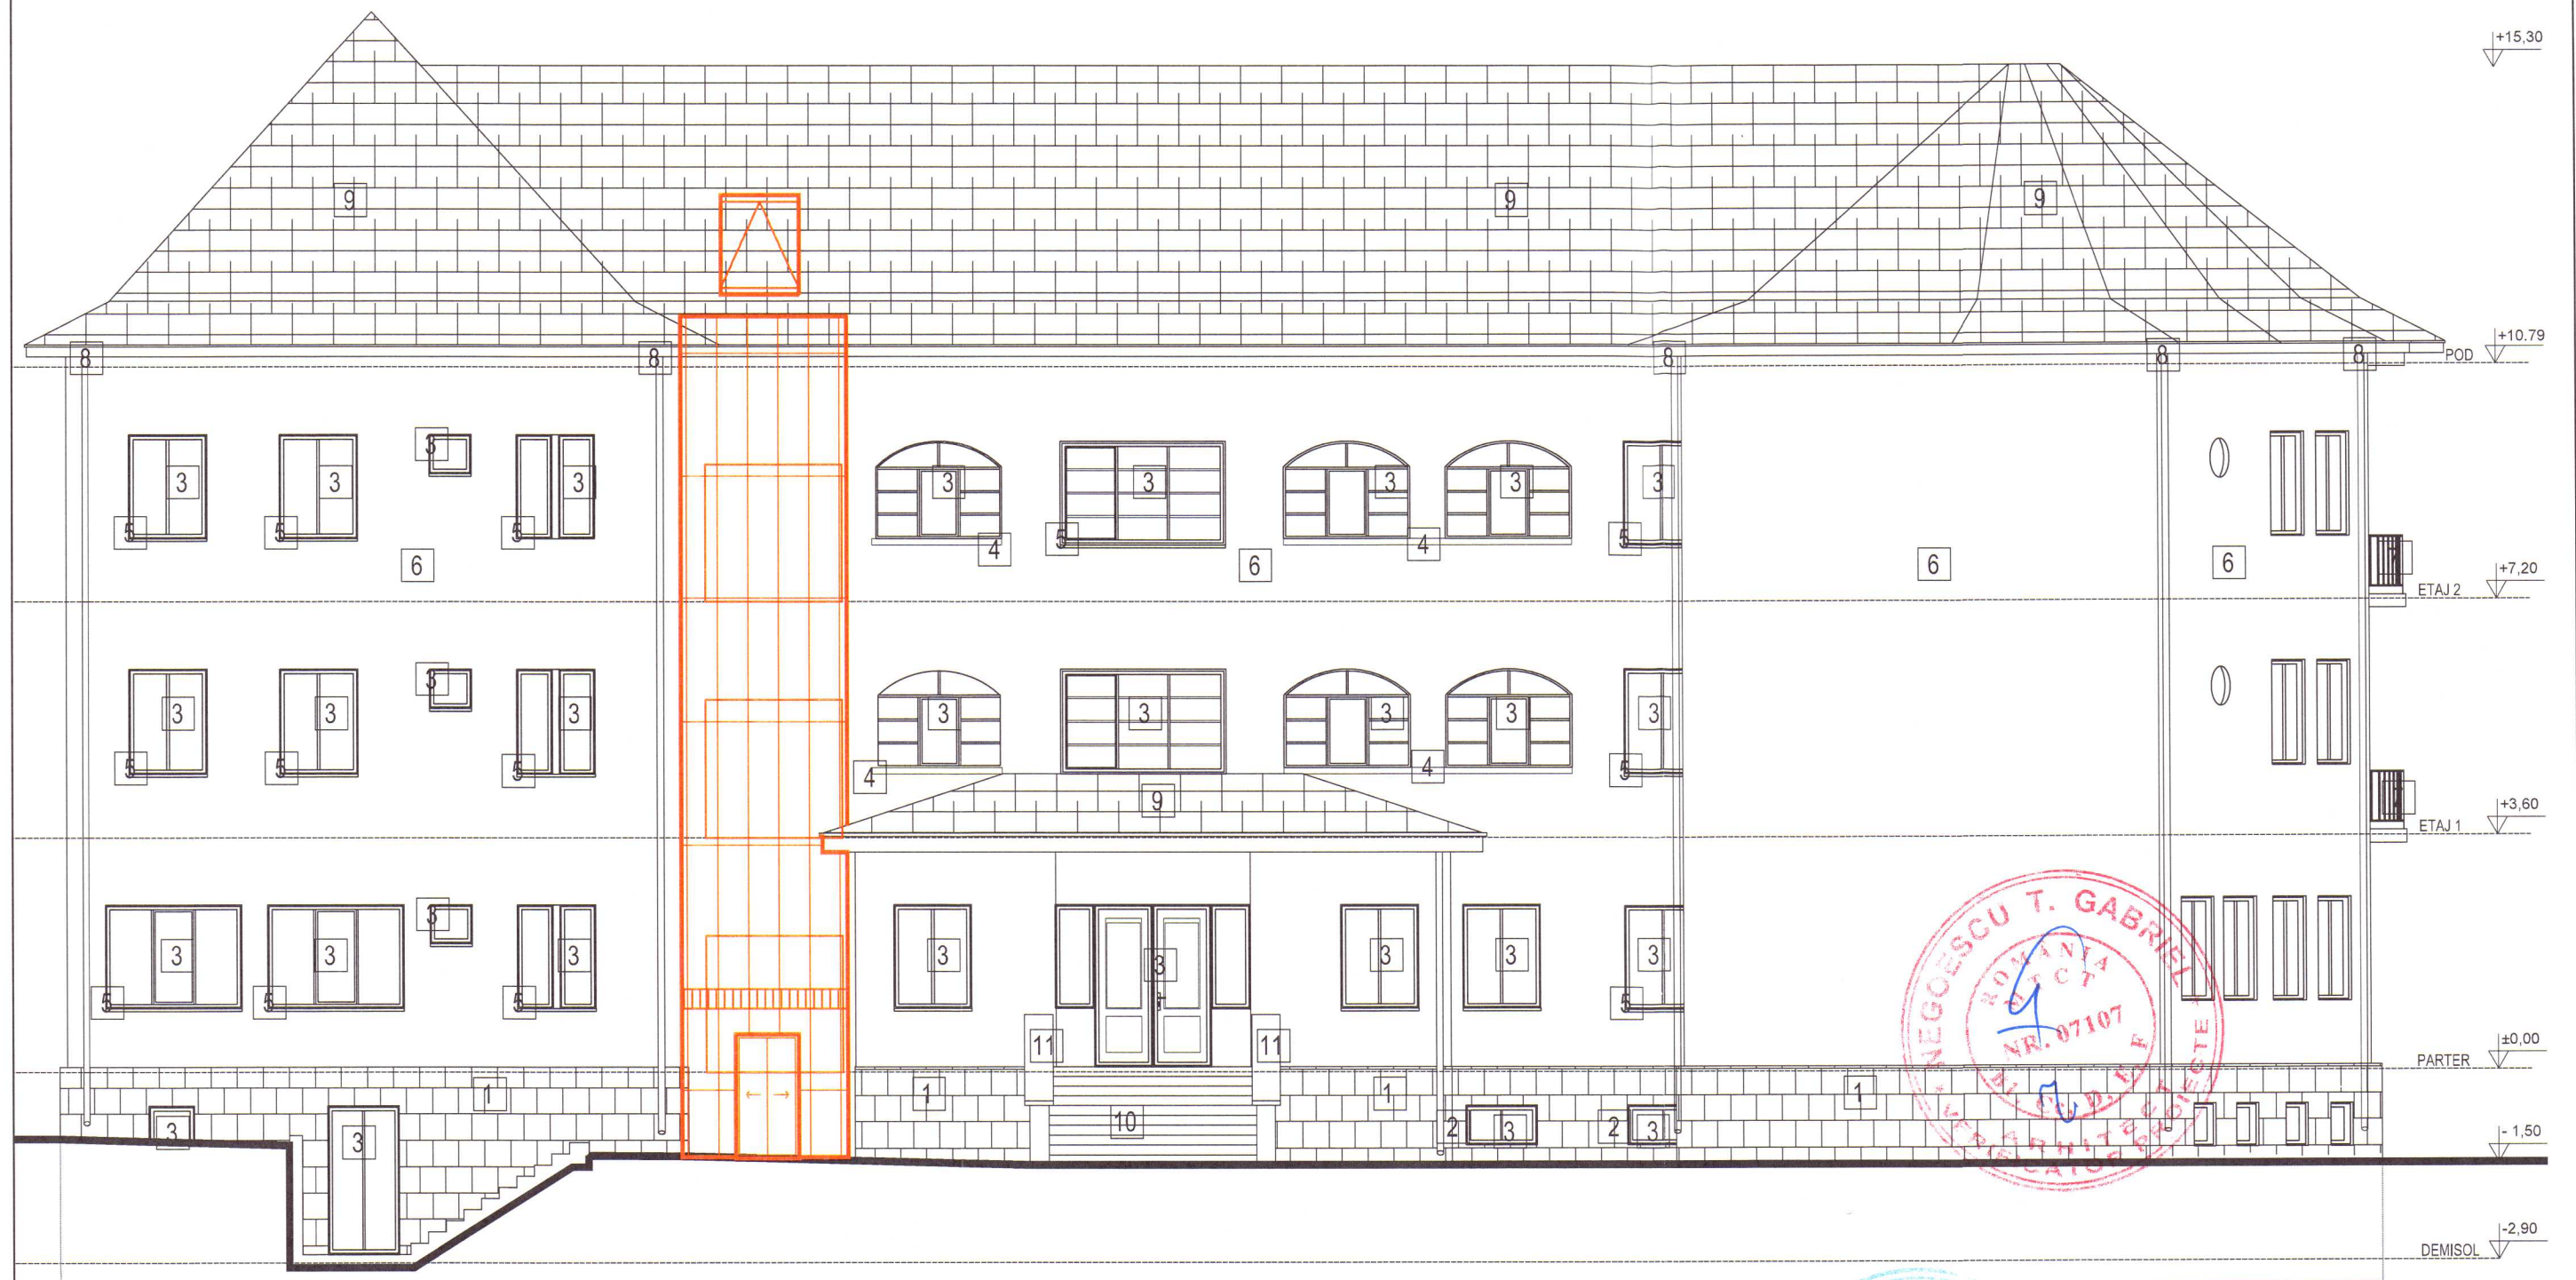
- 1 Bosaje realizate in tencuiala cu aparenta de piatra buciardata:
  - se vor repara similar cu tencuiala de fatada corespunzatoare celorlalte nivele, pastrandu-se desenul si forma existenta a acesteia
- 2 Ancadramente din tencuiala in relief la ferestrele din demisol:
  - se vor repara similar cu tencuiala de fatada corespunzatoare celorlalte nivele, pastrandu-se dimensiunile si proportia existenta a acesteia
- 3 Tamplarie din lemn/metal, deschidere interioara:
  - va fi inlocuita respectand configuratia initiala si caracteristicile ca forma, desen al sprosunilor si imagine de ansamblu, se vor prevedea geamuri tripan cu strat low-e
- 4 Glatfuri exterioare realizate din tencuiala la tamplarie:
  - se vor reface in totalitate cu pastrarea dimensiunilor si proportiei existente

- 5 Glatfuri exterioare din tabla zincata la tamplarie (sort de tabla):
  - se vor reface in totalitate cu pastrarea dimensiunilor si proportiei existente

- 6 Tencuiala + zugraveli exterioare culoare deschisa:
  - se vor realiza reparatii in procent de 50% cu zugraveli exterioare culoare deschisa
- 7 Balustrada balcon teava metalica rotunda:

- se va curata, repara si revopsi in functie de gradul de degradare al acesteia,
  - este interzisa inlocuirea acesteia cu materiale sau caracteristici diferite de cele existente

- 8 Jghiburi si burlane din tabla zincata:
  - se va inlocui in procent de 50% catre 100% in functie de degradarile constatate
- 9 Invelitoare tigla ceramica, montata pe pat de sipci:

- se va inlocui in procent de 50% catre 100% in functie de degradarile constatate si/sau procentul in care aceasta mai poate fi recuperata
  - dessemenea invelitoarea va fi prevazuta corespunzator cu parapezi

- recompartimentari interioare, reconfigurare a spatiilor existente, conform normative in vigoare, propunere lift exterior
